ESTAT JOCS INFANTILS MANACOR

Manacor, octubre 2021

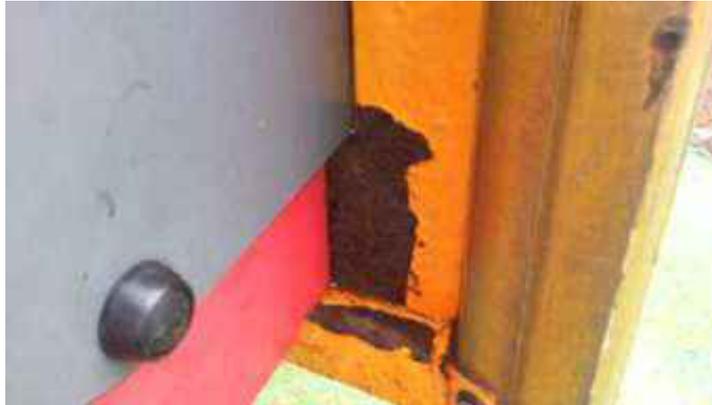
Presencia de óxido en partes metálicas del compacto.

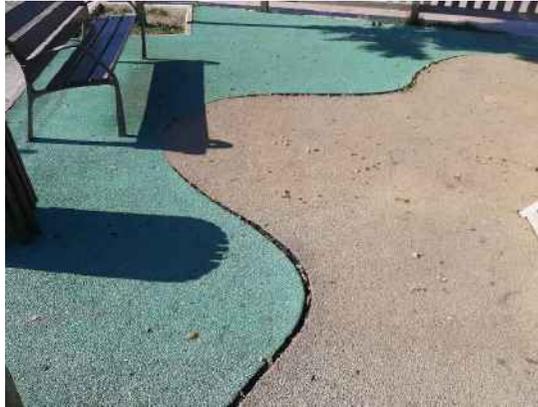
Grietas en pavimento

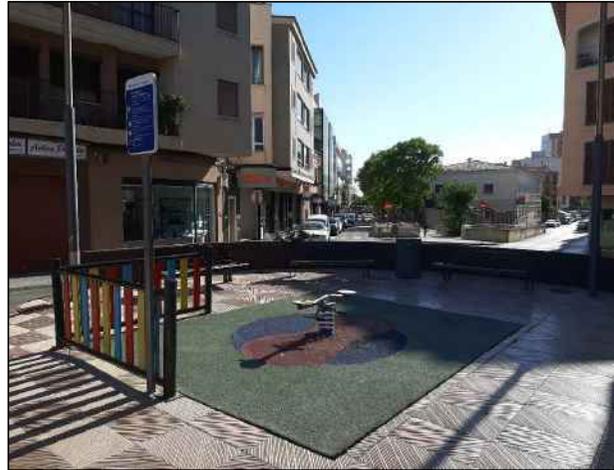
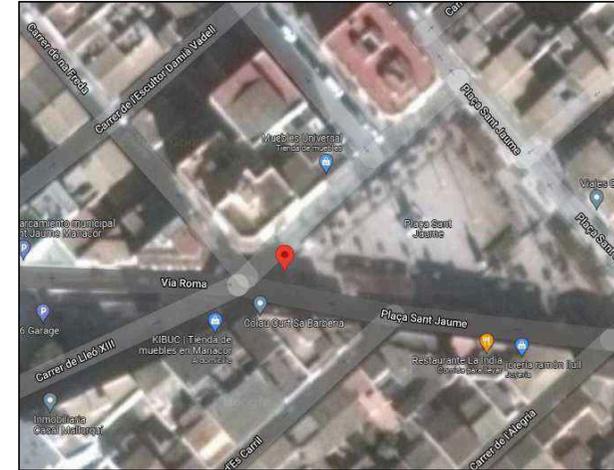
Oxido en barrera JIII

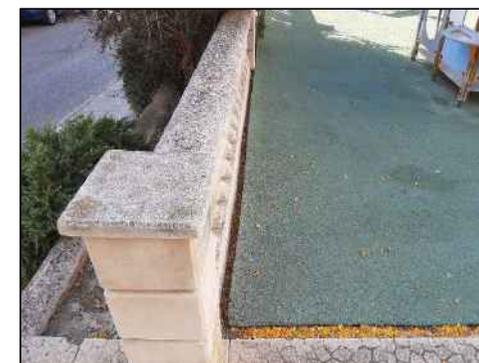
Grandes grietas en pavimento.
