ESTAT JOCS INFANTILS MANACOR

Manacor, octubre 2021

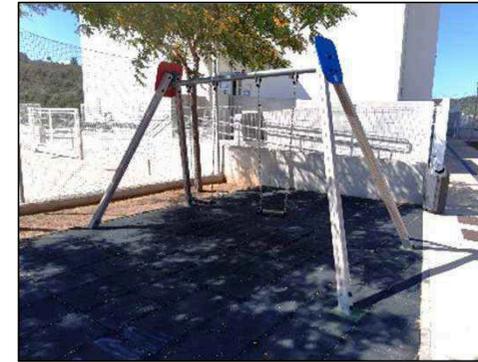
Elemento de juego	Tipo de pavimento	Altura de caída	Resultado de la inspección	Observaciones
Columpio	Losetas de caucho	1,29	Conforme	Se recomienda lijado y pintado de patas.
Compacto	Losetas de caucho	0,92	Conforme	
Balancín	Losetas de caucho	0,50	Conforme	
Cerramiento			Conforme	
Señalización			No dispone	
Pavimento			Conforme	Se recomienda el cambio por pavimento continuo.
Mobiliario			Conforme

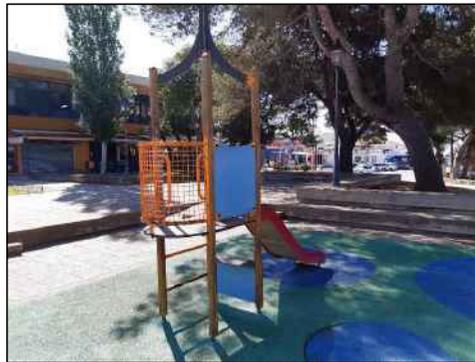
Elemento de juego	Tipo de pavimento	Altura de caída	Resultado de la inspección	Observaciones
Compacto	Caucho continuo	0,95	• Óxido.	
Balancín	Caucho continuo	0,47	• Apretar tornillos sueltos.	
Balancín	Caucho continuo	0,48	Conforme	
Cerramiento			No dispone	
Señalización			No dispone	
Pavimento			Conforme	
Mobiliario			Conforme

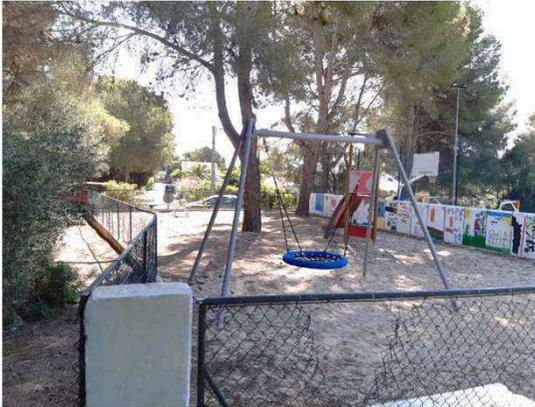
Elemento de juego	Tipo de pavimento	Altura de caída	Resultado de la inspección	Observaciones
Compacto	Arena de río	1,51	Conforme	
Balancín	Arena de río	0,99	Conforme	
Columpio	Arena de río	1,63	Conforme	
Cerramiento			• No conforme	Rejilla deteriorada, renovar cerramiento
Señalización			Conforme	
Pavimento			Conforme	
Mobiliario			Conforme	
General área				Se recomienda revisión del arbolado interior del área

Barrera de JIII en mal estado

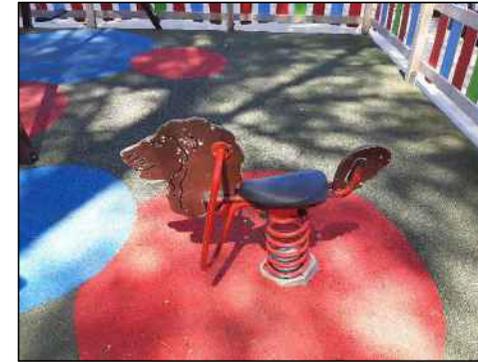
Elemento de juego	Tipo de pavimento	Altura de caída	Resultado de la inspección	Observaciones
Muelle delfin	Caucho continuo	0,44	Conforme	Necesita repintado.
Muelle león	Caucho continuo	0,46	• No conforme	Presencia de óxido y desgaste en asiento. Repintado
Columpio.	Caucho continuo	1,30	Conforme	
Cerramiento			Conforme	
Señalización			Conforme	
Pavimento			Conforme	
Mobiliario			Conforme

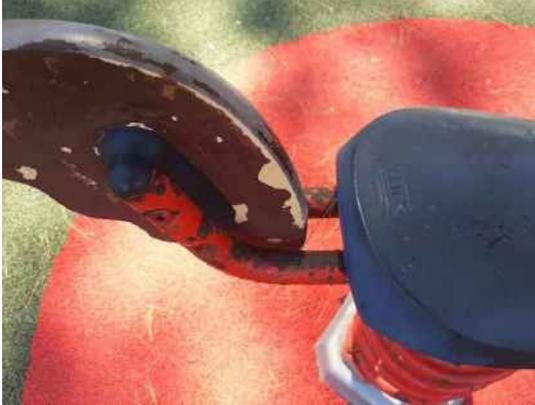
Presencia de óxido en partes metálicas . Repintado.

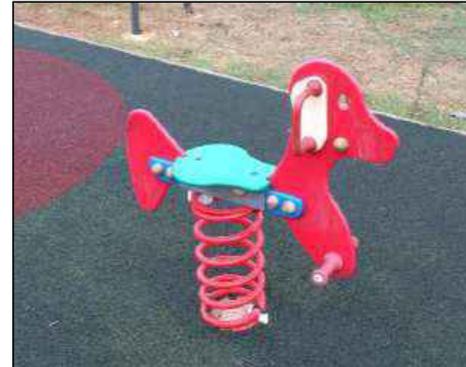
Muelle perro

Elemento de juego	Tipo de pavimento	Altura de caída	Resultado de la inspección	Observaciones
Compacto	Caucho continuo	0,89	Conforme	
Columpio	Caucho continuo	1,25	Conforme	
Muelle perrito rojo	Caucho continuo	0,50	• No conforme	Revisión de anclajes y repaso de pintura.
Muelle conejo	Caucho continuo	0,50	Conforme	
Cerramiento			Conforme	
Señalización			Conforme	
Pavimento			Conforme	
Mobiliario			Conforme

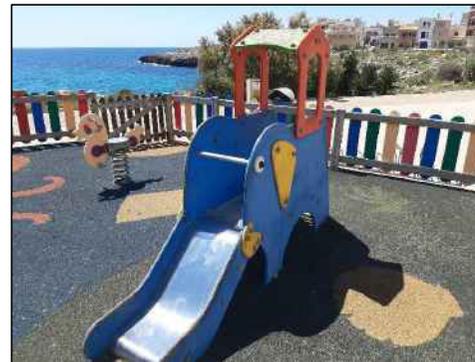
Tobogán pequeño

Elemento de juego	Tipo de pavimento	Altura de caída	Resultado de la inspección	Observaciones
Muelle patito amarillo	Caucho continuo	0,51	Conforme	
Tobogán	Caucho continuo	0,44	• No conforme	Maderas muy desgastadas, astillamiento en sección de deslizamiento.
Muelle caballito de mar	Caucho continuo	0,50	• No conforme	Espiral con oxidaciones
Columpio	Caucho continuo	1,14	Conforme	Crucetas con maderas desgastadas.
Cerramiento			Conforme	
Señalización			Conforme	
Pavimento			Conforme	Presenta desconchones en varios puntos.

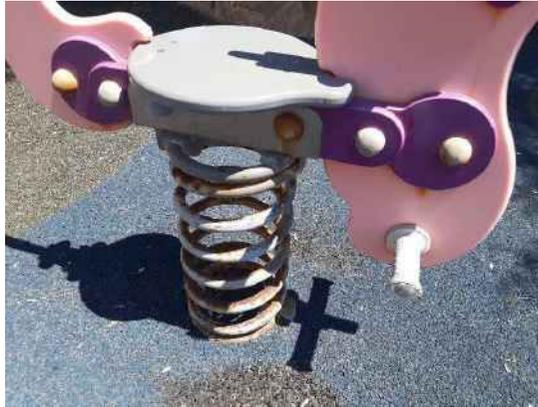
Espiral con oxidaciones. Muelle caballito de mar

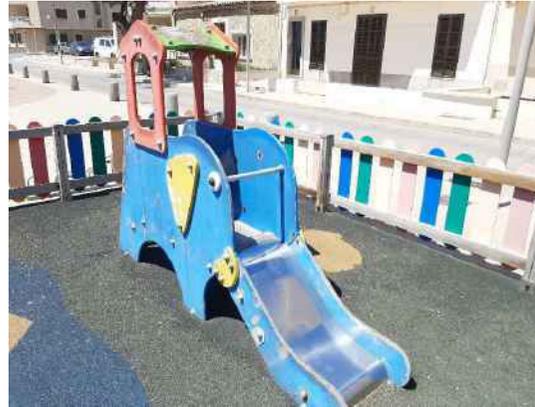
Maderas muy desgastadas, astillamiento en sección de deslizamiento.

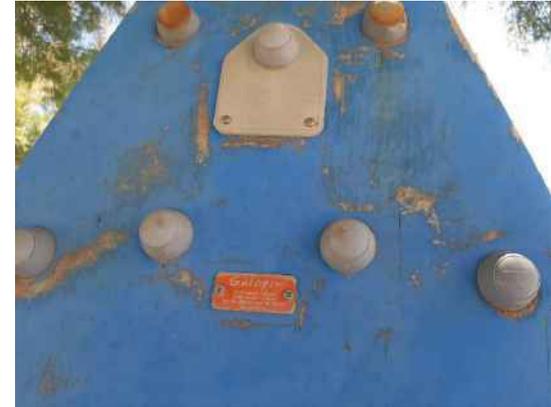
Crucetas con maderas desgastadas. Columpio

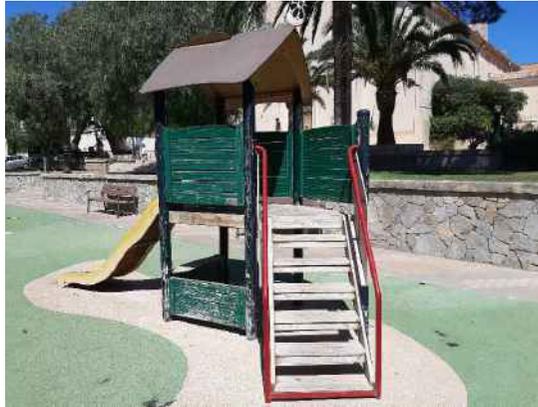
Compacto zona 1. lijado y pintado.

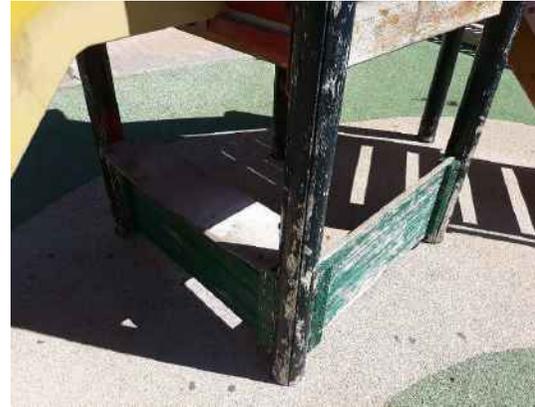
Compacto zona 1. lijado y pintado.

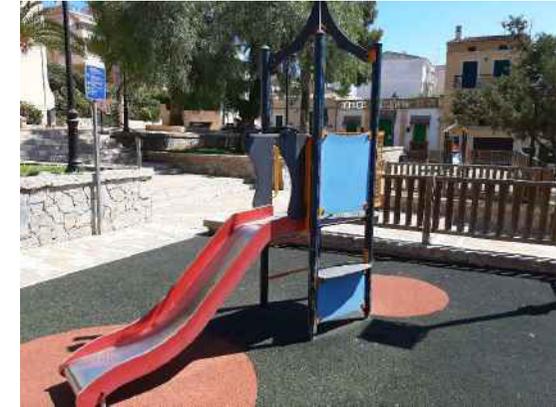
Compacto zona 2, lijado y pintado.

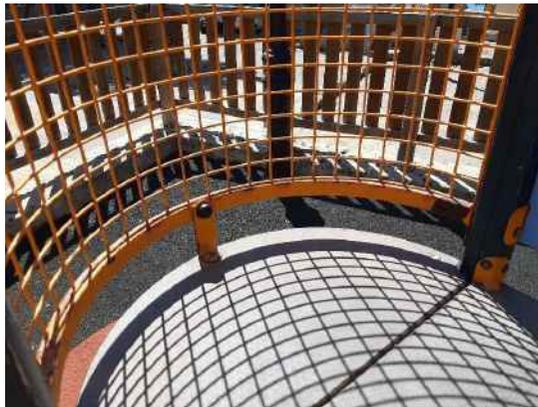
Compacto zona 2, óxido en partes metálicas.

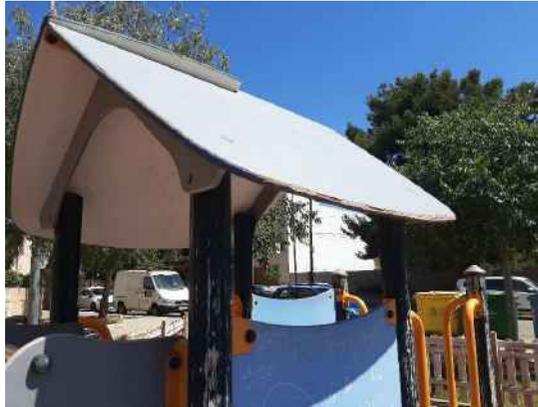
Renovar tejado compacto

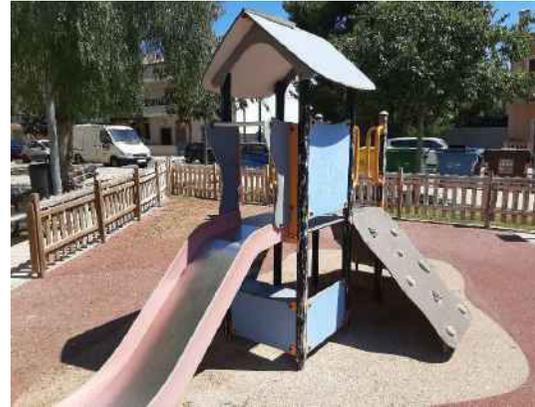
Lijado y pintado compacto.

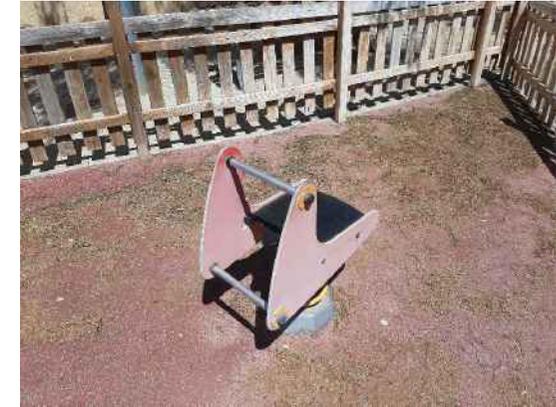
Lijado pintado muelle.

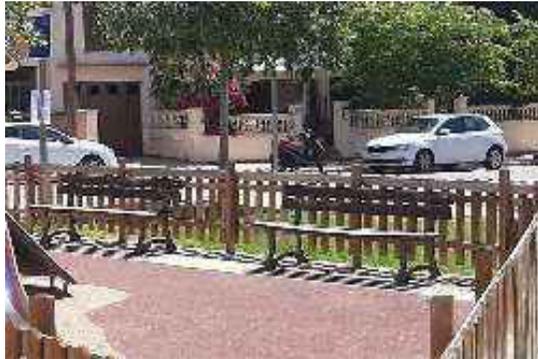
Lijar y pintar bancos.

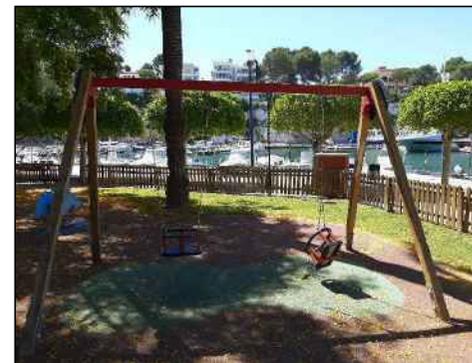
Columpio. Cadena rota en el momento de la inspección

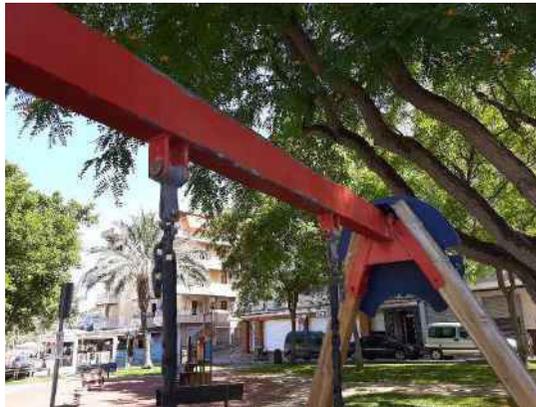
Columpio mal instalado

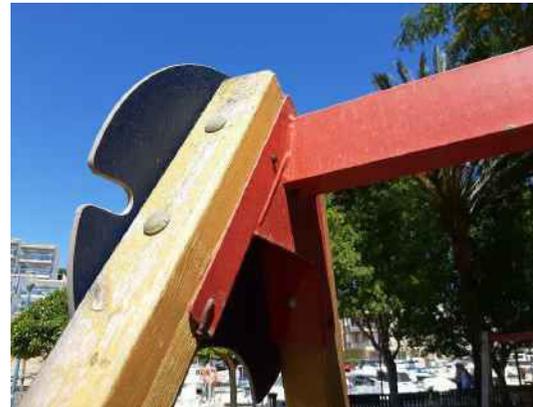
Columpio mal instalado. Pintas retorcidas en vez de tornillería

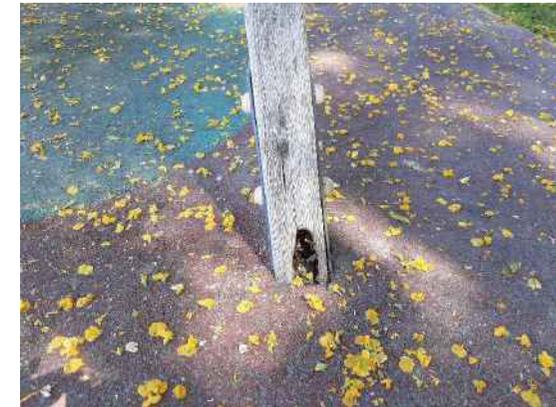
Patas de columpio podridas.

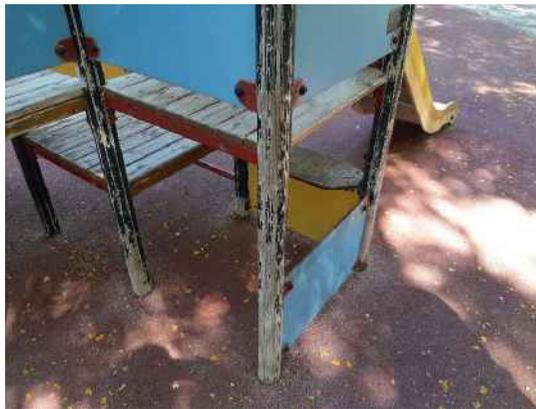
Falta de lijado y pintado

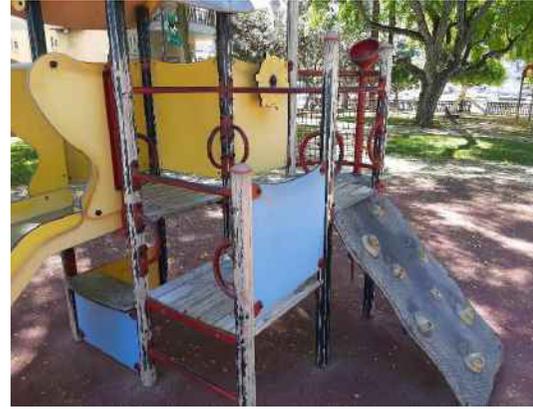
Falta de lijado y pintado

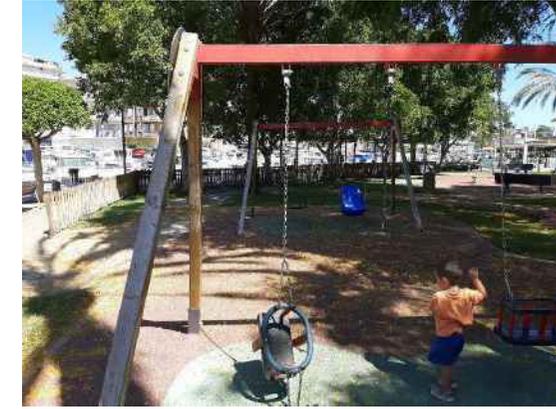
Columpio, cadena rota en el momento de la inspección.

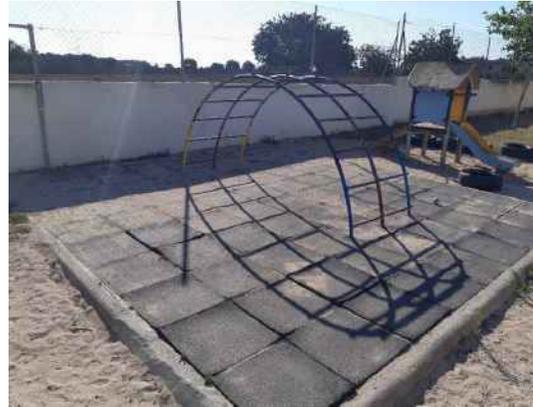
Tirolina	Terreno natural	0,47	Conforme	Se recomendaría realizar un arenero en su zona de seguridad.
Cerramiento			No dispone	
Señalización			No dispone	
Pavimento			• No cumple el suelo amortiguador con la normativa UNE-EN 1177:2009 en la zona de los dos juegos de trepar.	
Mobiliario			No dispone

Renovar pavimento

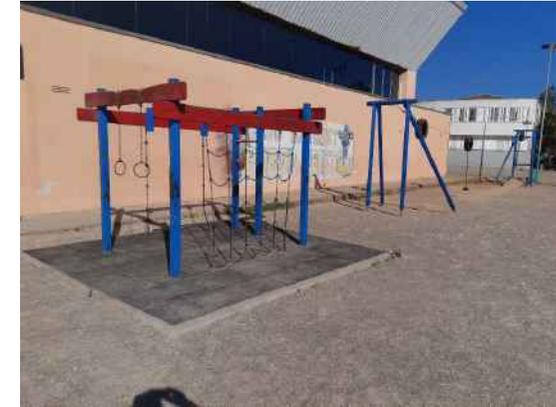
Retirar elemento de trepa y construir arenero para la tirolina.

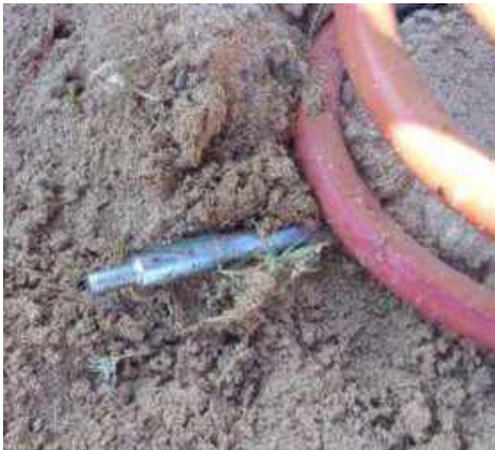
Espiral muelle foca, atrapamiento.

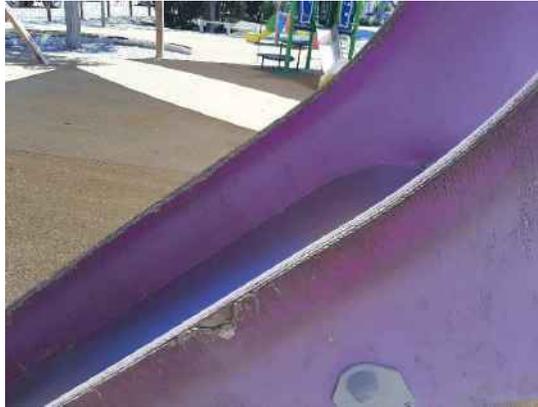
Laterales sección de deslizamiento en mal estado

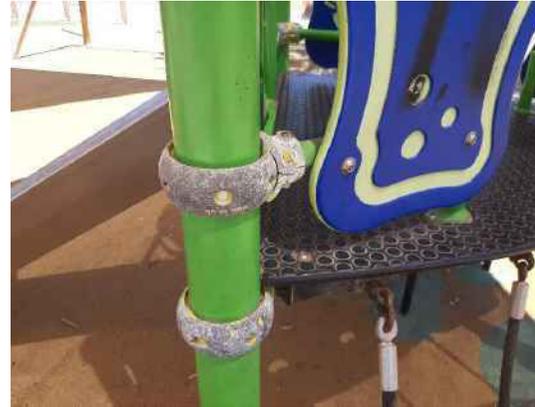
Piezas oxidadas

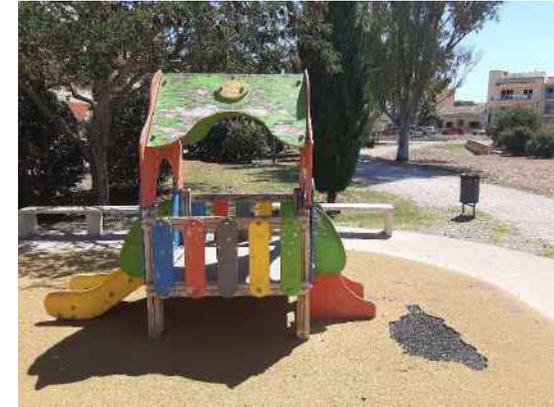
Casita, se recomienda retirada

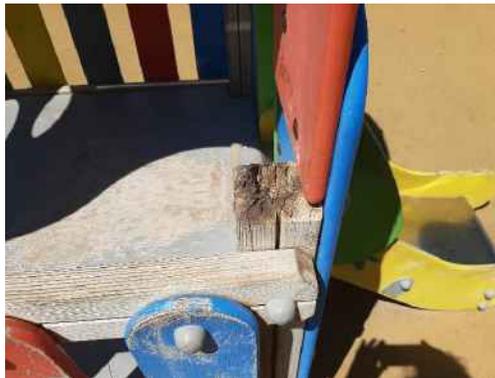
Casita, se recomienda retirada

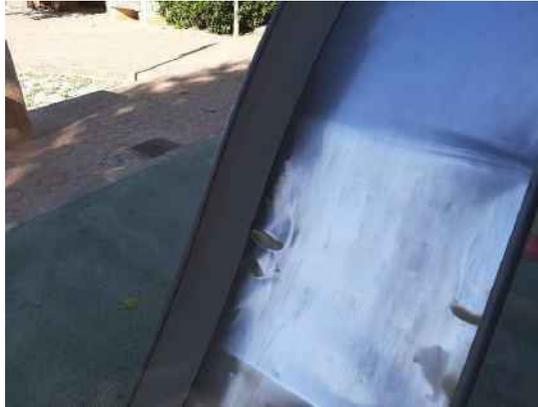
Golpes en plancha de deslizamiento

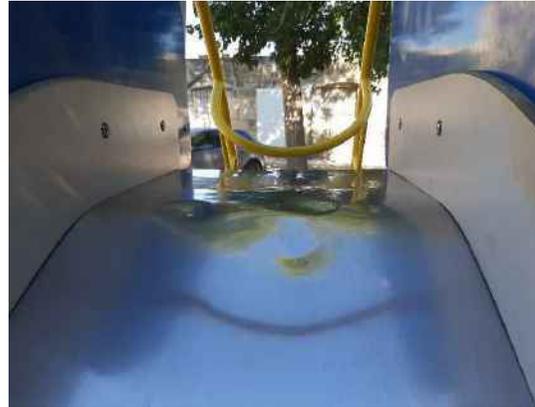
Golpes en plancha de deslizamiento, sección inicio.

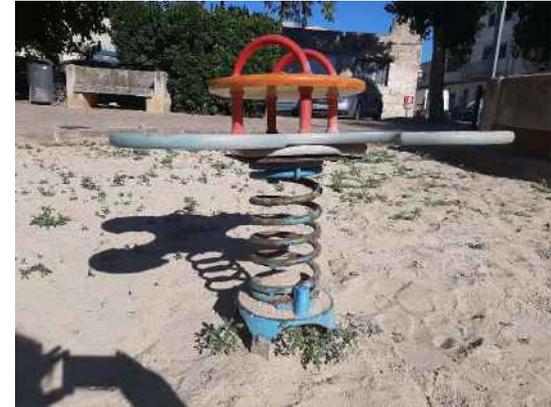
Muelle con óxidos en el espiral.

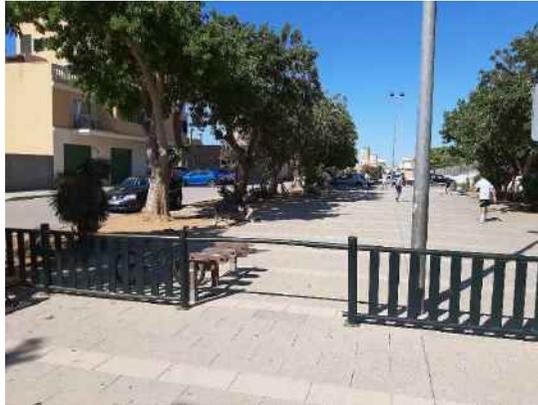
Barrera JIII en mal estado

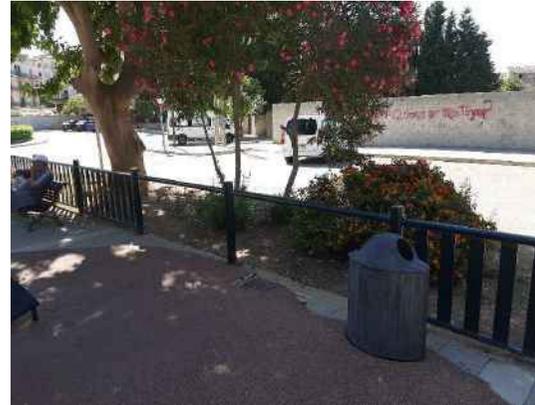
Barrera JIII en mal estado

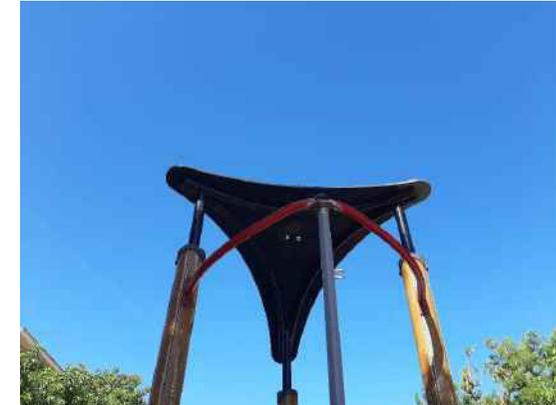
Compacto, soldaduras mal rematadas.

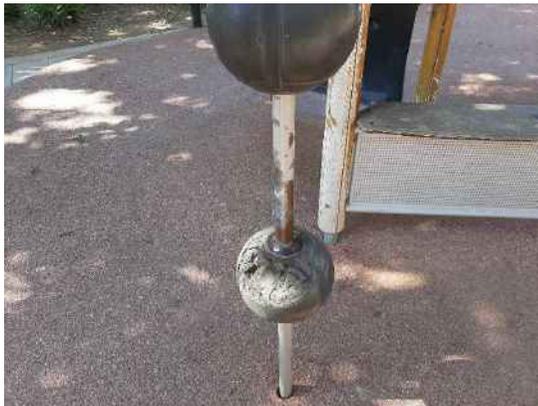
Compacto, piezas desgastadas

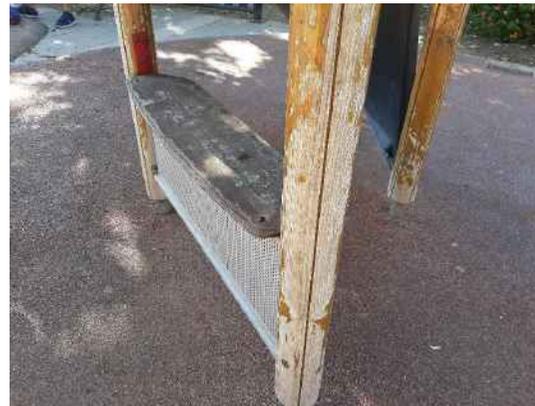
Compacto, falta pintado

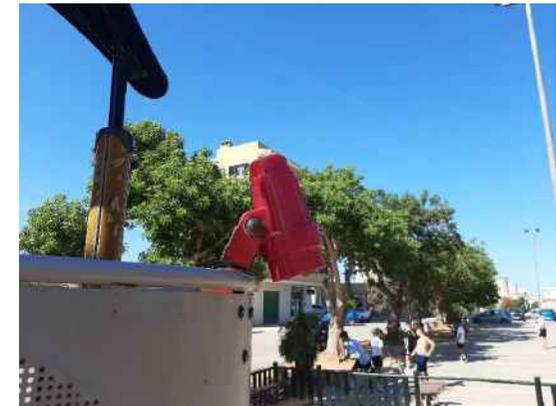
Compacto, pieza suelta

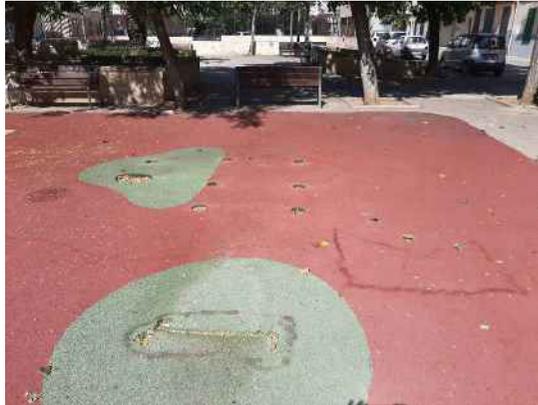
Suelo con marcas de juegos retirados.

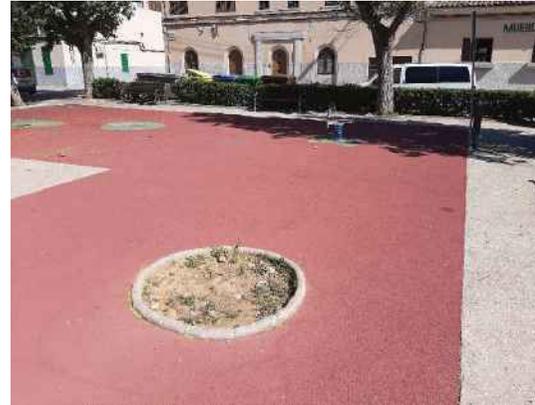
Alcorque sin arbolado.

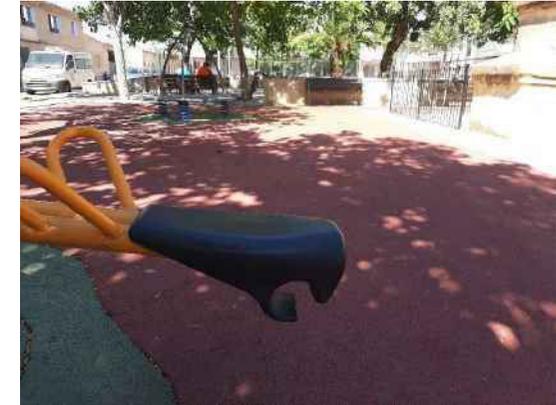
Asientos balancín rotos.

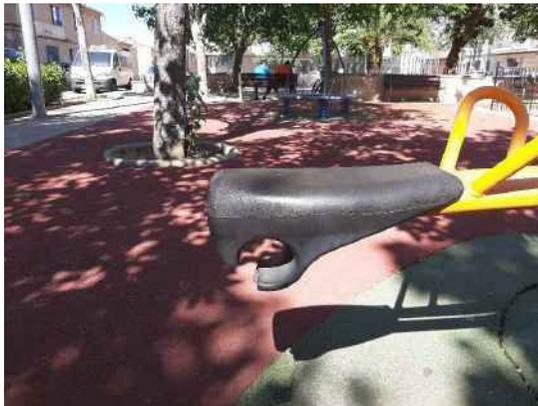
Asientos balancín rotos.

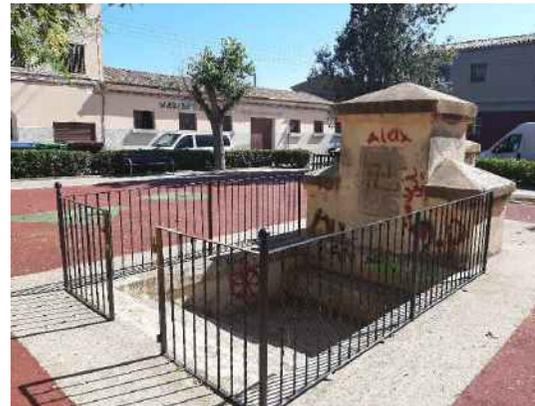
Elemento dentro del área de juegos con posibilidad de atrapamiento.

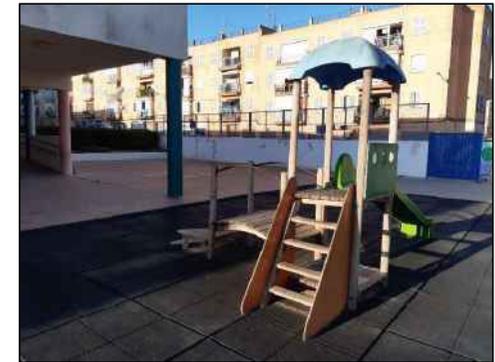
Elemento de juego	Tipo de pavimento	Altura de caída	Resultado de la inspección	Observaciones
Compacto	Losetas de caucho	0,98	<ul style="list-style-type: none"> • Apretar tornillos sueltos. • Astillamiento. • El acceso en rampa es mayor a 50 cm. Según norma se debe reducir esta apertura de acceso a menos de 50 cm o colocar una barra siempre que la dimensión sea mayor de 0'5 y menor de 1'20 m. • Las barreras no cumplen normativa. Deben tener una altura sobre la plataforma superior a 700 mm y un espacio entre la barrera y la plataforma menor de 89 mm que evite el atrapamiento. 	
Balancín	Losetas de caucho	0,58	• Astillamiento.	
Balancín	Losetas de caucho	0,47	• Faltan tapas de tornillos.	
Tren	Losetas de caucho	0,55	Conforme	
Cerramiento			No dispone	
Señalización			No dispone	
Pavimento			Conforme	
Mobiliario			No dispone	
Compacto	Losetas de caucho	Plat: 1,64 Red: 2,42	<ul style="list-style-type: none"> • Astillamiento. • Existe atrapamiento de tronco (sonda C 89 mm) en aberturas accesibles con una altura mayor de 600 mm sobre el suelo. • Existe atrapamiento de cabeza en aberturas accesibles con una altura mayor de 600 mm sobre el suelo mayores que la sonda E (130 mm) y menores que la sonda D (230 mm). • El acceso en rampa es mayor a 50 cm. Según norma se debe reducir esta apertura de acceso a menos de 50 cm o colocar una barra siempre que la dimensión sea mayor de 0'5 y menor de 1'20 m.

Cerramiento			No dispone	
Señalización			No dispone	
Pavimento			• No cumple el suelo amortiguador con la normativa UNE-EN 1177:2009 en la zona del compacto grande.	
Mobiliario			No dispone

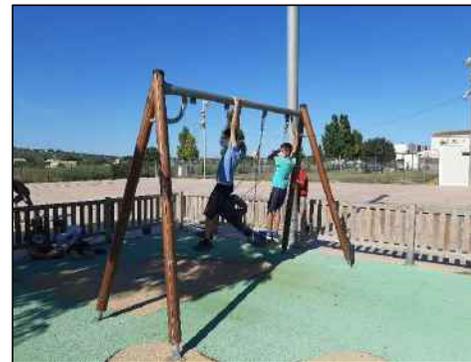
Elemento de juego	Tipo de pavimento	Altura de caída	Resultado de la inspección	Observaciones
Compacto	Caucho continuo	0,99	Conforme	Faltan maderas en tejado, plancha deslizamiento tobogán golpeada, lijado y pintado.
Columpio	Caucho continuo	1,30	Conforme	Falta asiento plano y cadenas
Muelle caballo rojo	Caucho continuo	0,46	No dispone	
Muelle patito amarillo	Caucho continuo	0,44	Conforme	Asiento en mal estado.
Muelle elefante	Caucho continuo	0,38	No dispone	
Cerramiento			Conforme	
Señalización			Conforme	
Pavimento			Conforme	
Mobiliario			Conforme	Presenta grietas de dilatación.

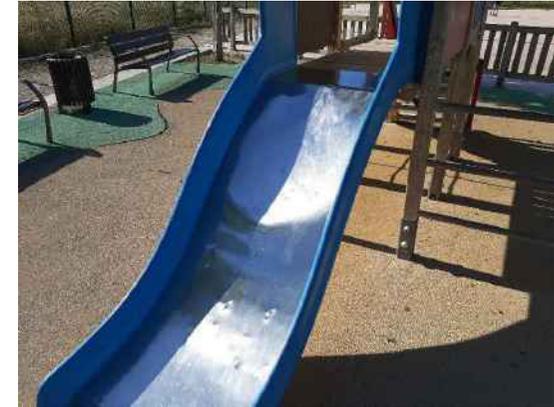
Golpes en la plancha de deslizamiento.

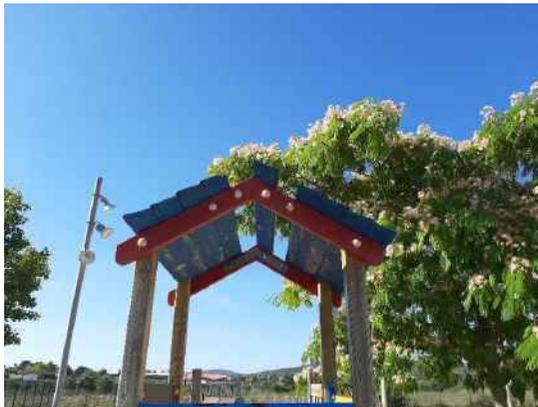
Compacto, renovación tejados

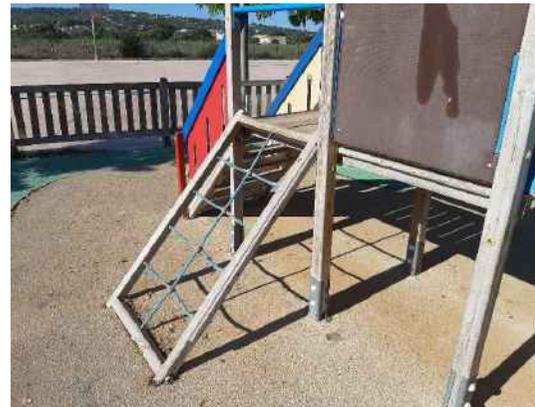
Compacto, pintado y lijado

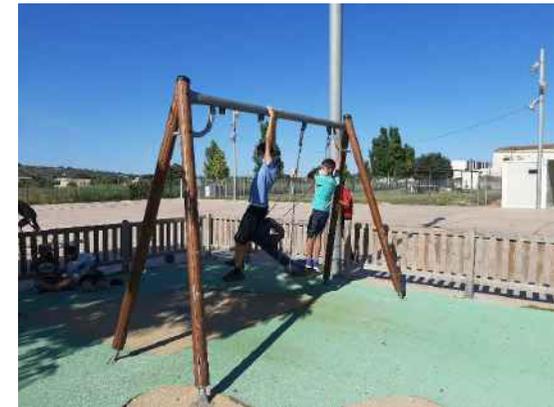
Columpio, falta asiento.

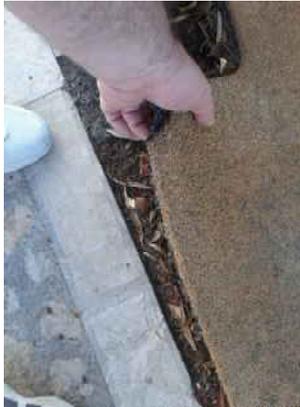
Elemento de juego	Tipo de pavimento	Altura de caída	Resultado de la inspección	Observaciones
Tobogán	Caucho continuo	0,90	Conforme	
Balancín gato	Caucho continuo	0,63	Conforme	
Cerramiento			• No conforme	No cubre totalmente el área.
Señalización			Conforme	
Pavimento			Conforme	Presenta alto desgaste, grietas y se levanta.
Mobiliario			No dispone

Estado del pavimento.

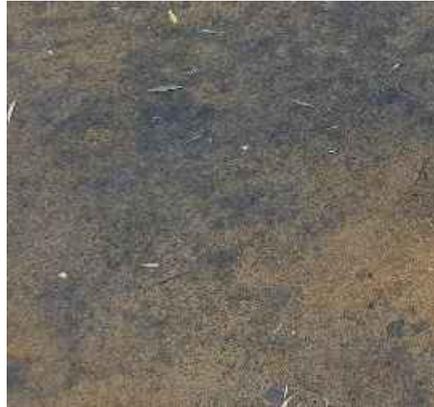
Estado del pavimento.

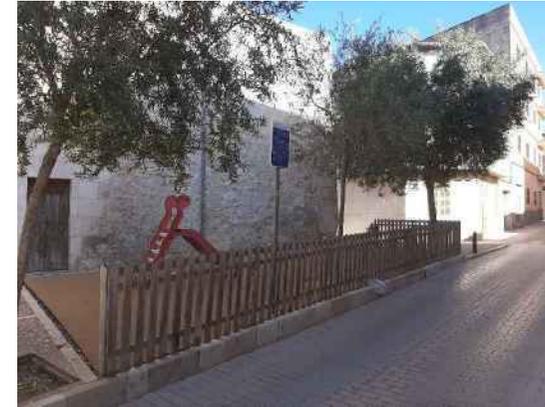
Falta cerramiento

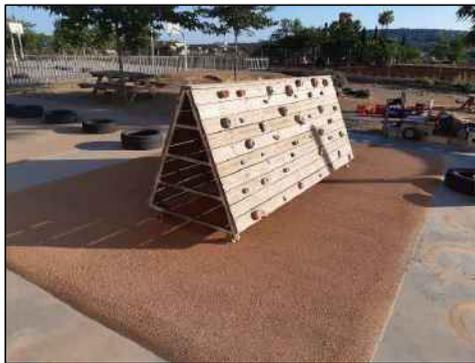
Elemento de juego	Tipo de pavimento	Altura de caída	Resultado de la inspección	Observaciones
Compacto	Losetas de caucho	0,86	<ul style="list-style-type: none"> • Apretar tornillos sueltos. • El acceso en rampa es mayor a 50 cm. Según norma se debe reducir esta apertura de acceso a menos de 50 cm o colocar una barra siempre que la dimensión sea mayor de 0'5 y menor de 1'20 m. 	
Casita de juegos	Terreno natural	0,41	Conforme	
Casita de juegos	Terreno natural	0,10	Conforme	
Juego de equilibrios	Terreno natural	0,42	Conforme	
Arenero	Terreno natural	0,32	Conforme	
Cerramiento			No dispone	
Señalización			No dispone	
Pavimento			<ul style="list-style-type: none"> • No cumple el suelo amortiguador con la normativa UNE-EN 1177:2009 en la zona del compacto. 	
Mobiliario			Conforme

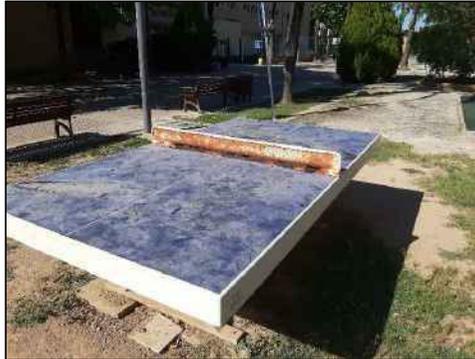
Red oxidada

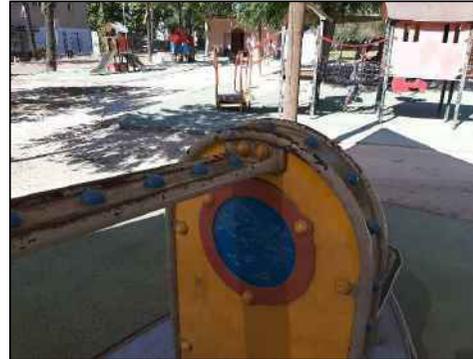
Muelle nave con óxido

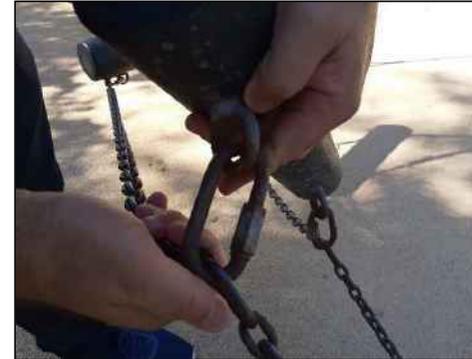
Cadenas en mal estado elemento equilibrio

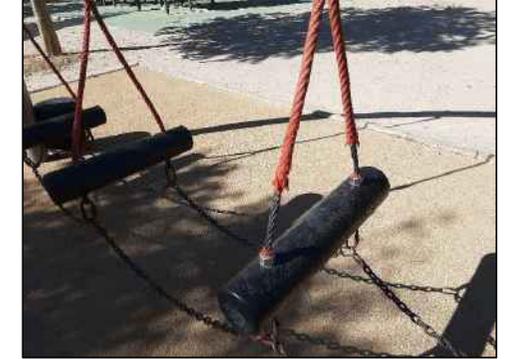
Cuerdas desgastadas. Elemento equilibrio.

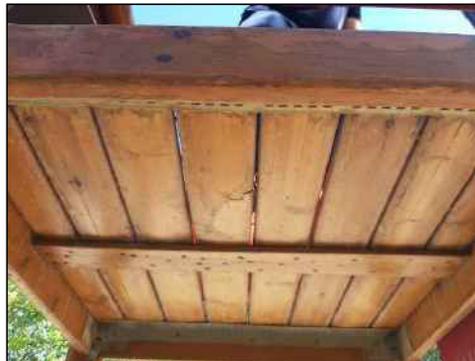
Compacto. Tabla plataforma rota

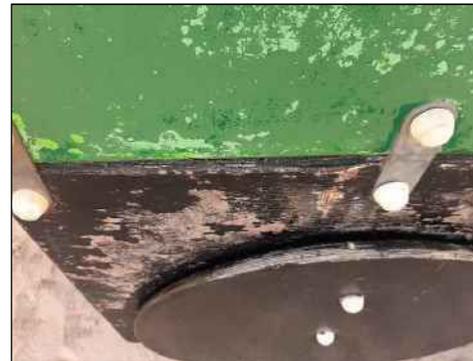
Bus. Maderas desgastadas.

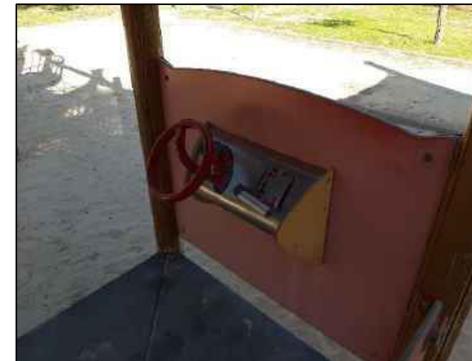
Elemento de juego roto.

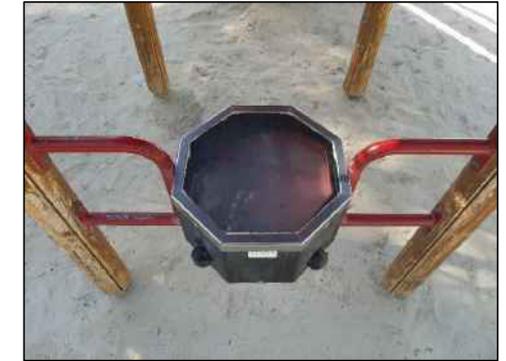
Elemento de juego roto.

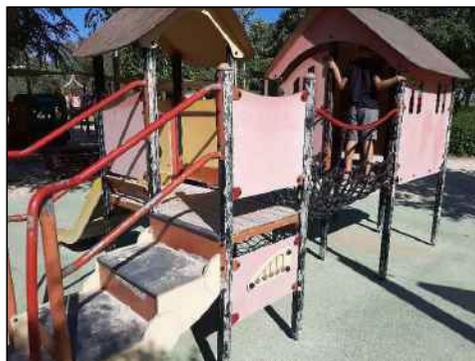
Compacto. Falta lijado y pintado.

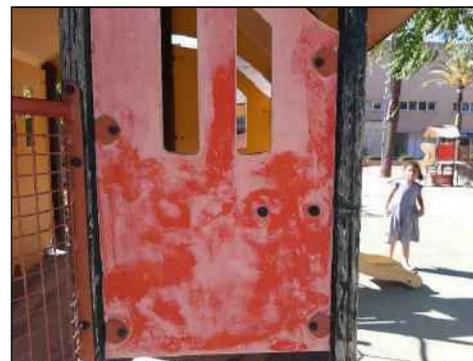
Compacto. Falta lijado y pintado.

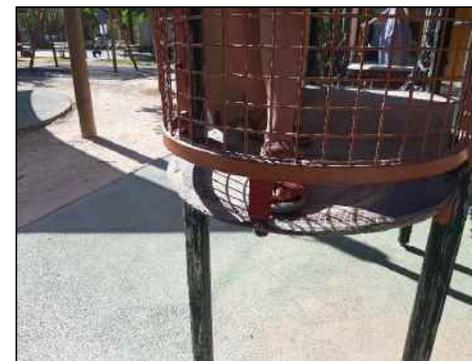
Compacto. Óxido.

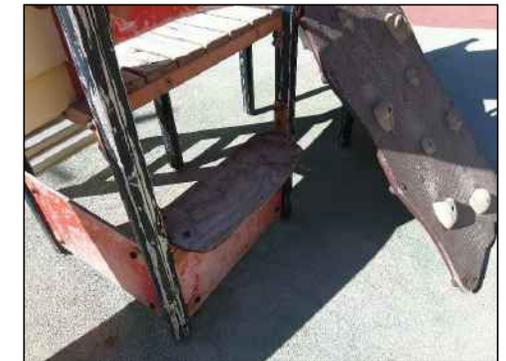
Compacto. Falta lijado y pintado.

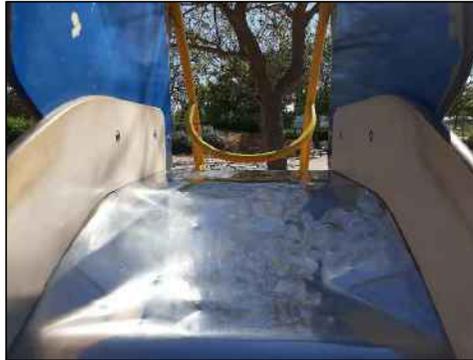
Tobogán golpeado.

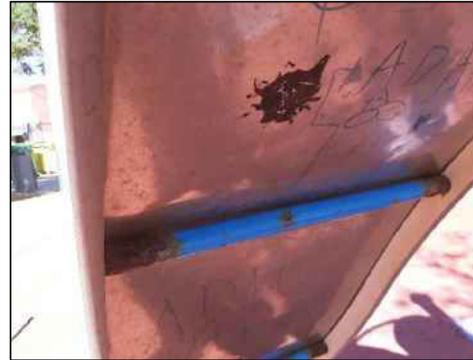
Óxido en tobogán.

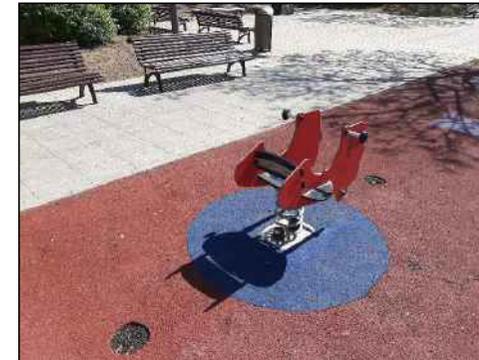
Agujeros en pavimento.

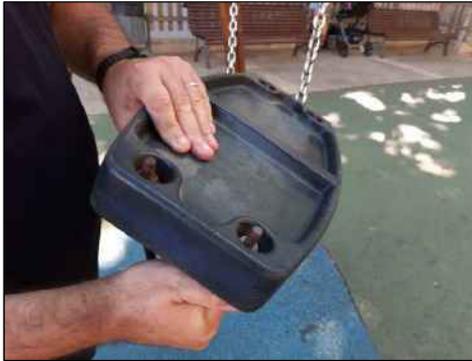
Elemento de juego	Tipo de pavimento	Altura de caída	Resultado de la inspección	Observaciones
Columpio doble asiento plano	Caucho continuo	1,36	Conforme	Renovar tornillería.
Compacto casita	Caucho continuo	0,16	Conforme	
Muelle avión	Caucho continuo	0,39	Conforme	
Muelle tortuga	Caucho continuo	0,47	Conforme	
Cerramiento			Conforme	Maderas desgastadas. Falta de lijado y pintado.
Señalización			Conforme	
Pavimento			• El pavimento presenta peladuras.	
Mobiliario			Conforme	Falta tambor de papelera basculante.

Tornillería asientos

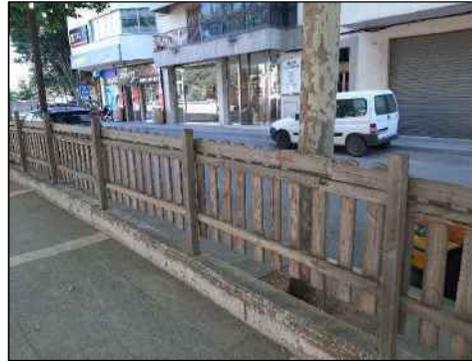
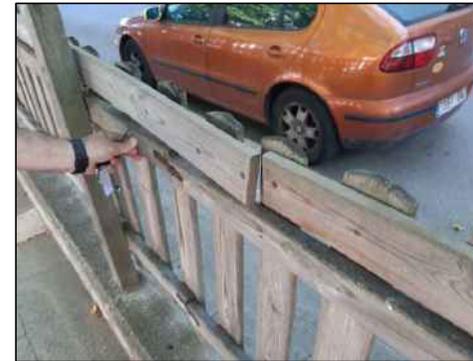
Barrera JJII

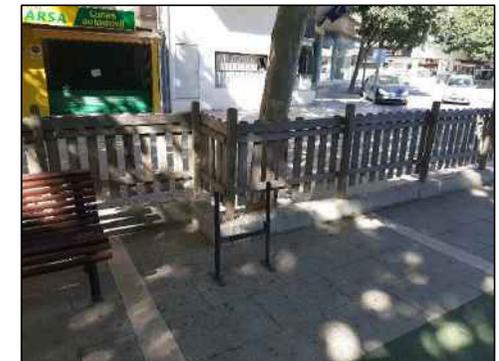
Papelera sin tambor

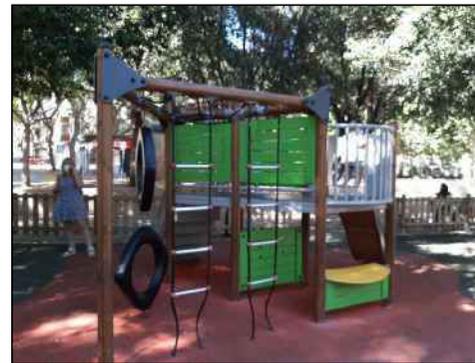
Elemento de juego	Tipo de pavimento	Altura de caída	Resultado de la inspección	Observaciones
Compacto	Caucho continuo	0,65	• Faltan tapas de tornillos.	
Muelle ballena	Caucho continuo	0,55	Conforme	
Balancín	Caucho continuo	0,61	Conforme	
Columpio asiento cuna	Caucho continuo	1,20	Conforme	
Cerramiento			Conforme	
Señalización			Conforme	
Pavimento			• El pavimento presenta peladuras.	Grandes roturas.
Mobiliario			No dispone

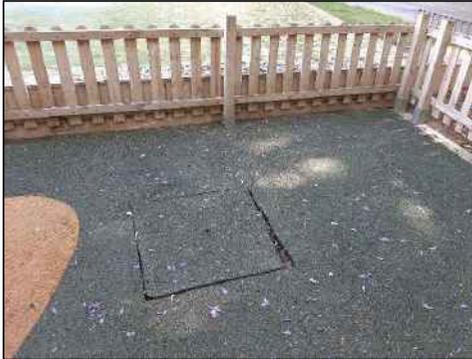
Pata pavimento en mal estado

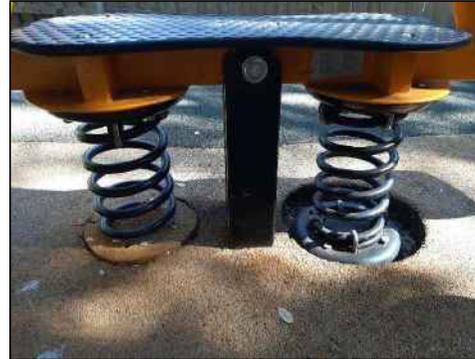
Espirales con atrapamiento.

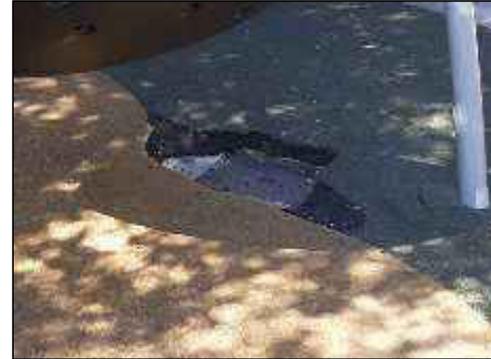
Grande agujero en pavimento

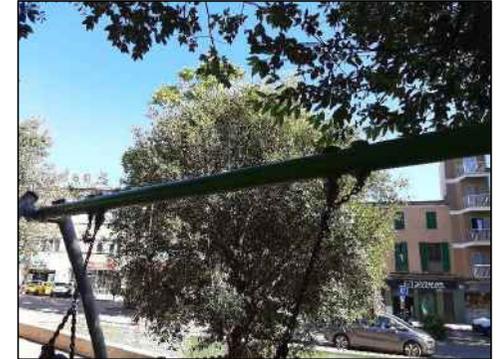
Cadenas.

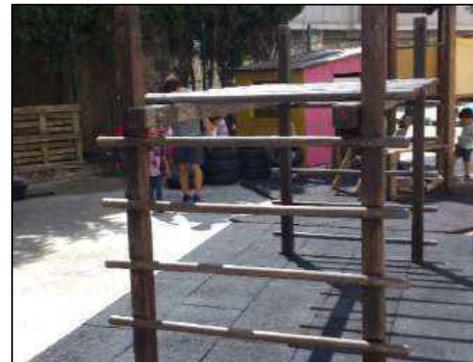
trepa

Elemento de juego	Tipo de pavimento	Altura de caída	Resultado de la inspección	Observaciones
Compacto	Losetas de caucho	1,20	Conforme	
Juego de trepar	Losetas de caucho	1,47	<ul style="list-style-type: none"> Faltan tapas de tornillos. Existe atrapamiento de dedos. No debe existir aberturas entre 8 mm y 25 mm con movimiento forzado o a una altura superior a 1 m. que permitan el atrapamiento con el dedo de prueba. El juego no cumple el área de seguridad ni zona de impacto. 	
Barra paralelas	Losetas de caucho	0,62	Conforme	
Casita de juegos	Hormigón	N/A	Conforme	
Cerramiento			No dispone	
Señalización			No dispone	
Pavimento			<ul style="list-style-type: none"> No cumple el suelo amortiguador con la normativa UNE-EN 1177:2009 en la zona del juego de trepar. 	
Mobiliario			No dispone

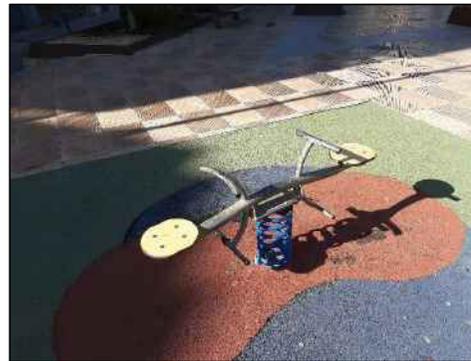
Elemento de juego	Tipo de pavimento	Altura de caída	Resultado de la inspección	Observaciones
Balancín	Caucho continuo	0,46	• Los asideros y reposapiés no cumplen con los requisitos del calibrador de anillo según normativa UNE-EN 1176-6, deben sustituirse.	
Cerramiento			• No conforme	Presenta oxidaciones y no cierra el área.
Señalización			Conforme	
Pavimento			Conforme	
Mobiliario			Conforme

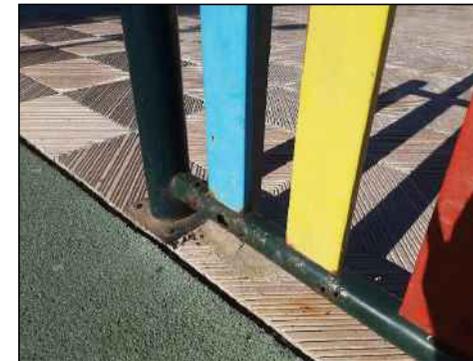
Oxido en barrera JIII

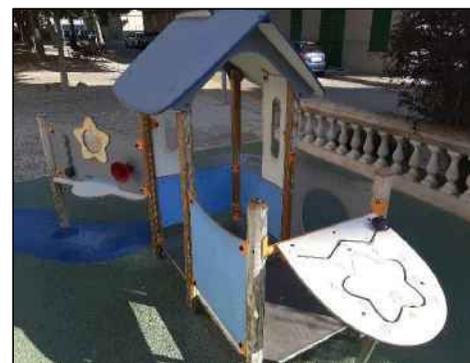
Elemento de juego	Tipo de pavimento	Altura de caída	Resultado de la inspección	Observaciones
Compacto	Caucho continuo	0,59	Conforme	Falta lijado y pintado. Renovar tejado a un agua. Poste mal anclado.
Balancín multipunto focas	Caucho continuo	0,43	Conforme	
Muelle patito	Caucho continuo	0,43	Conforme	
Cerramiento			• No conforme	No cubre totalmente el área.
Señalización			Conforme	
Pavimento			• No conforme	Grandes grietas, puede provocar tropiezos.
Mobiliario			No dispone

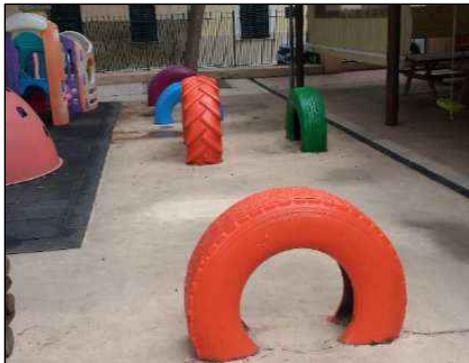
Elemento de juego	Tipo de pavimento	Altura de caída	Resultado de la inspección	Observaciones
Compacto	Losetas de caucho	1,28	Conforme	
Tren madera	Hormigón	0,17	• Faltan tapas de tornillos.	
Neumáticos	Hormigón	0,87	Conforme	
Cerramiento			Conforme	
Señalización			No dispone	
Pavimento			• No cumple el suelo amortiguador con la normativa UNE-EN 1177:2009 en la zona de los neumáticos.	
Mobiliario			Conforme

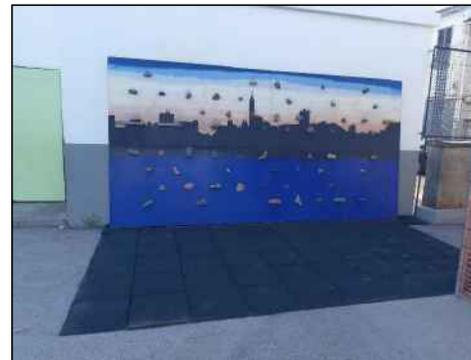
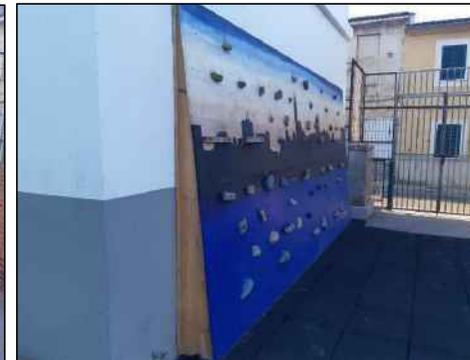
Rocódromo

Elemento de juego	Tipo de pavimento	Altura de caída	Resultado de la inspección	Observaciones
Juego escallada	Loseta caucho	1,80	• No conforme	
Cerramiento			No dispone	
Señalización			No dispone	
Pavimento			• No cumple el suelo el espesor conforme a la normativa UNE-EN 1176:2009.	
Mobiliario			No dispone
